■ PRAXIS-TIPP

Abdichten statt entfernen

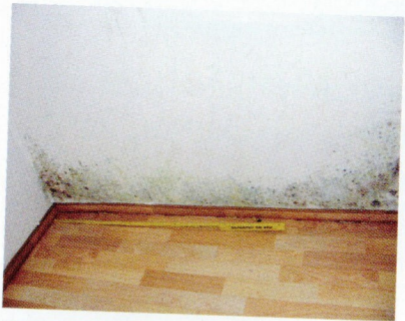
**Beispiele für Schimmelpilzwachstum
hinter der Sockelleiste, bei denen
typischerweise auch der Unterboden
mit Schimmelpilzen belastet war.**

Schimmel kommt längst nicht nur oberflächlich auf der Wand vor, sondern kann sich z. B. auch in der Dämmebene des Fußbodenaufbaus „verstecken“. Solche Sanierungen bedeuteten für den Hausbesitzer bislang umfangreiche Sanierungen (Entfernen des Bodenbelags, der Dämmung und des Estrichs) mit einem erheblichen finanziellen Aufwand. Bei einem neu entwickelten Estrichfugensystem wird nur noch die Estrichfuge verschlossen, damit keine Sporen und Partikel mehr in die Raumluft entweichen können. 1 Einbringen des granulatförmigen Adsorptionsmittels, 2 Aufbringen des selbst klebenden Hakenbandes, 3 Einbau der Hochleistungs-Filtermembran, 4 Das Estrichfugensystem wird durch eine Sockelleiste verdeckt.
