Neues auf der Internationale Handwerksmesse München

Estrichfugensystem Schimmelstop

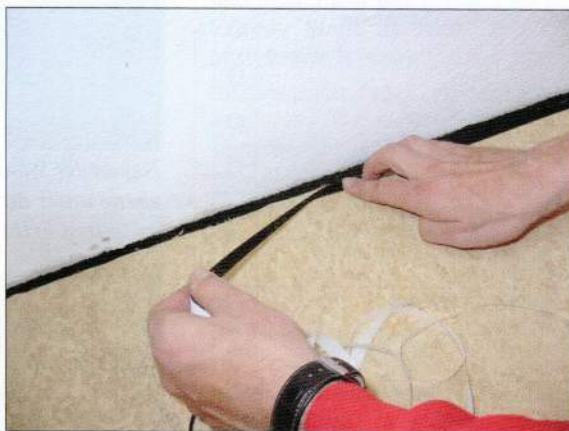
Danach, Aufbringen des selbstklebenden Hakenbandes ...

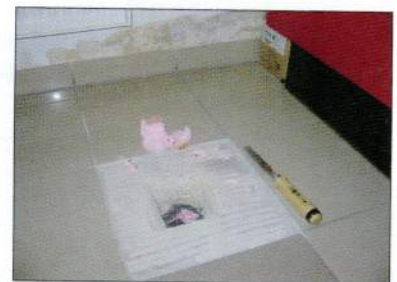
Neben der Wand ist auch die Dämmebene unter dem Estrich mit Schimmelpilzen belastet
