Neues auf der Internationale Handwerksmesse München

# Estrichfugensystem Schimmelstop

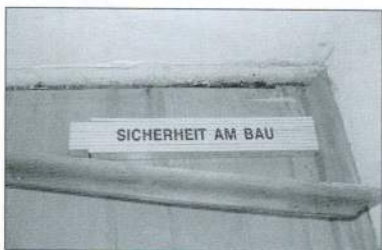
Eine Schimmelpilzbelastung des Unterbodens ist bis zur Randfuge vorgedrungen

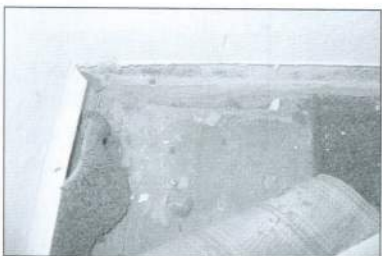
Saniert wurde nur die belastete Wand über der Fußbodenrandleiste: Weitere Schimmelpilzbelastungen hinter der Sockelleiste und im Unterboden

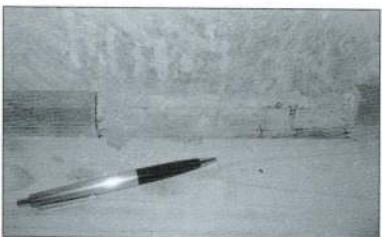
Eine Wand, die hinter der Sockelleiste bis in den Unterboden mit Schimmelpilzen belastet ist

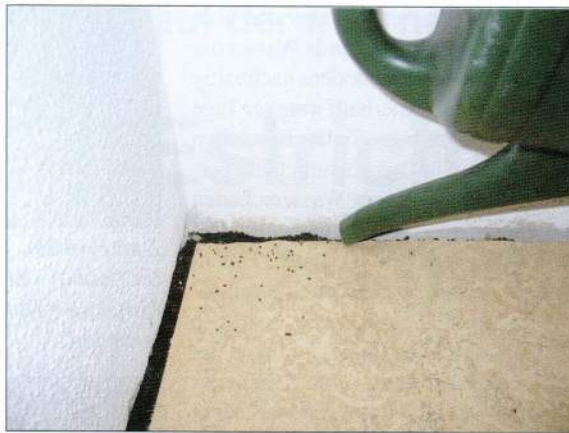
*Einbau des Estrichfugensystems: Einbringen des granulatformigen Adsorptionsmittels ...*

gen aus dem Unterboden zurück. Wasserdampfdurchlässige Materialien sorgen dafür, dass kein Feuchtigkeitsstau und damit kein weiteres Schimmelpilzwachstum auftreten. Die Handhabung ist einfach und schnell umsetzbar: Die Randfuge wird freigelegt und ausgeräumt, anschließend ein Adsorptionsmittel eingefüllt. Dieses bindet gasförmige Schimmelpilzbestandteile. Dann wird die Fuge mit einem Hochleistungsfiltergewebe abgedeckt, das partikelartige Schimmelpilzbestandteile zurückhält. Durch die Sockelleiste, die abnehmbar ausgeführt werden sollte, ist die Konstruktion geschützt und nicht sichtbar. Sowohl die Kosten als auch der Arbeitsaufwand sind im Vergleich zur bisher üblichen Sanierungsmethode gering.

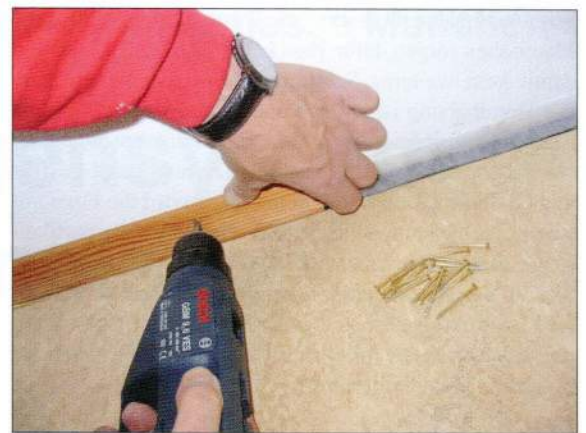
*Zum Schluss wird das Estrichfugensystem durch eine abnehmbare Sockelleiste verdeckt*

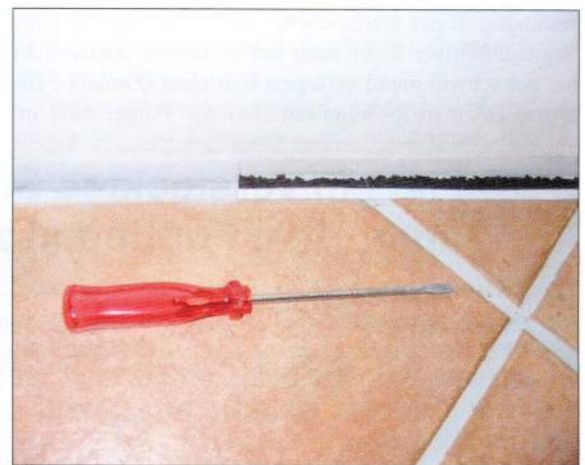
*Diffusionsoffenes Estrichfugensystem mit granulatformigem Adsorbens (schwarz) und Partikelbindender Membran (weiß), um den kompletten Ausbau des Fußbodens inklusive Estrich und Dämmung bei Schimmelpilzbefall im Unterboden zu vermeiden*

Hier bietet das neue System eine wirkungsvolle und kostengünstige Alternative. Durch Verschließen der Randfuge wird der belastete Unterboden von der Raumluft abgetrennt. Das diffusionsoffene Estrichfugensystem adsorbiert und filtert gasförmige und partikelartige Schimmelpilzbestandteile unter schwimmend verlegten Estrichen. Es hält Sporen, Schimmelpilzgifte, sterile Zellwandbestandteile, Schimmelpilz-Stoffwechselprodukte und Geruchsbelastun-

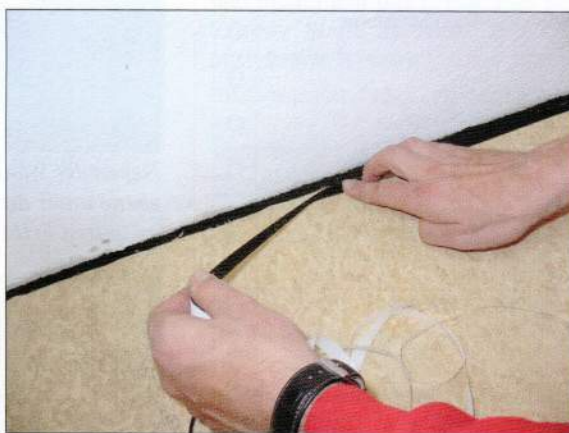
*Danach, Aufbringen des selbstklebenden Hakenbandes ...*

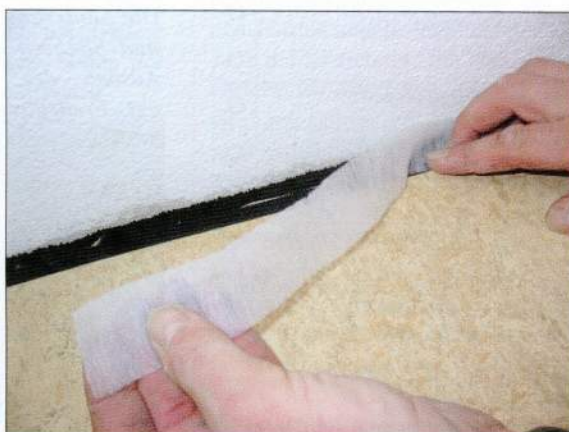
*Es folgt der Einbau der Hochleistungs-Filtermembran ...*

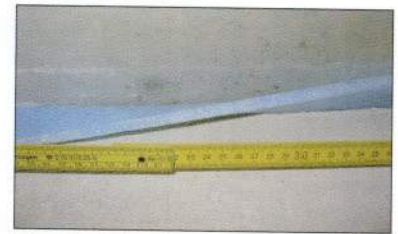
Das Problem finden wir aber auch im Rohbau: Schimmelpilzwachstum hinter dem Randstreifen und im Unterboden

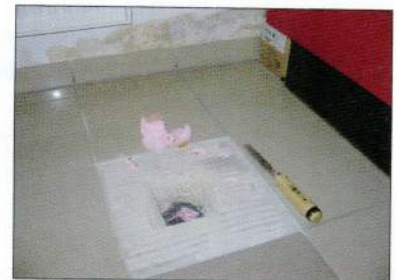
Neben der Wand ist auch die Dämmebene unter dem Estrich mit Schimmelpilzen belastet

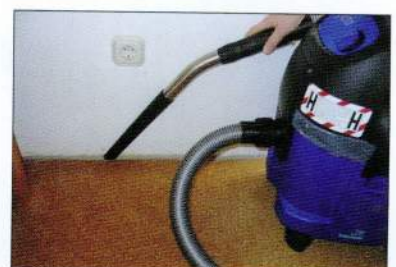
Als nächstes, Säubern der Randfuge
